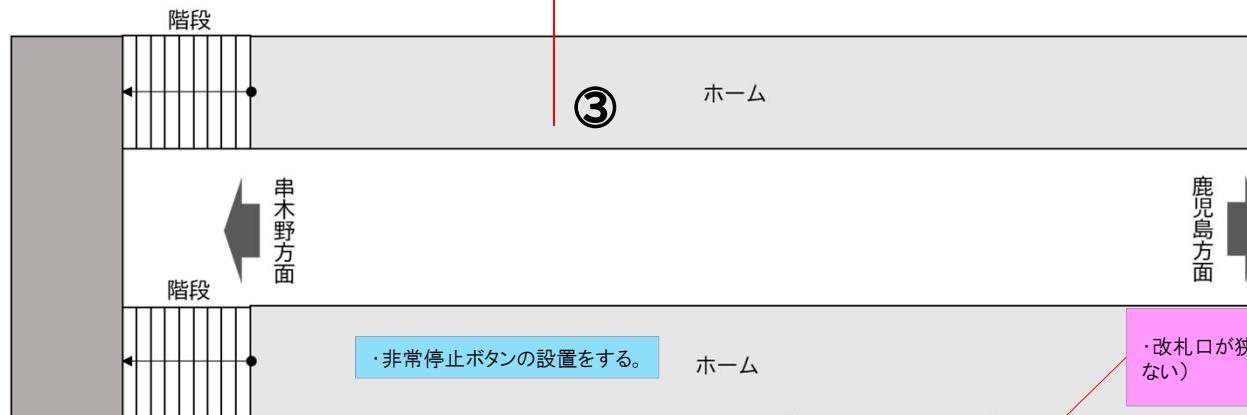
・鹿児島方面乗り場に車椅子では行けない

・改札口が狭い(車椅子が通れない)

・椅子が多い

・有人駅(シルバー人材センター)

・券売機の点字が足りない  
・SUGOKAチャージができない  
・案内窓口はあるが、案内表示が見にくい

・狭い  
・ベビーキープなし  
・オストメイトなし  
・多目的トイレなし

・スロープに穴あり

・跨線橋を撤去して、障害者が利用しやすいホームにする

・車椅子が通れるよう改札口を広げる

・バリアフリー対応のトイレにする(車椅子利用)  
・洋式化  
・多目的活用ができる設備  
・明るい雰囲気にしてほしい  
・AED設置

・車椅子が通れるようスロープを補修

・駐車場の整備
